PLAN GENERAL MUNICIPAL

BURLADA

SEPTIEMBRE 2019

NORMATIVA Y CATÁLOGO DE PROTECCIÓN

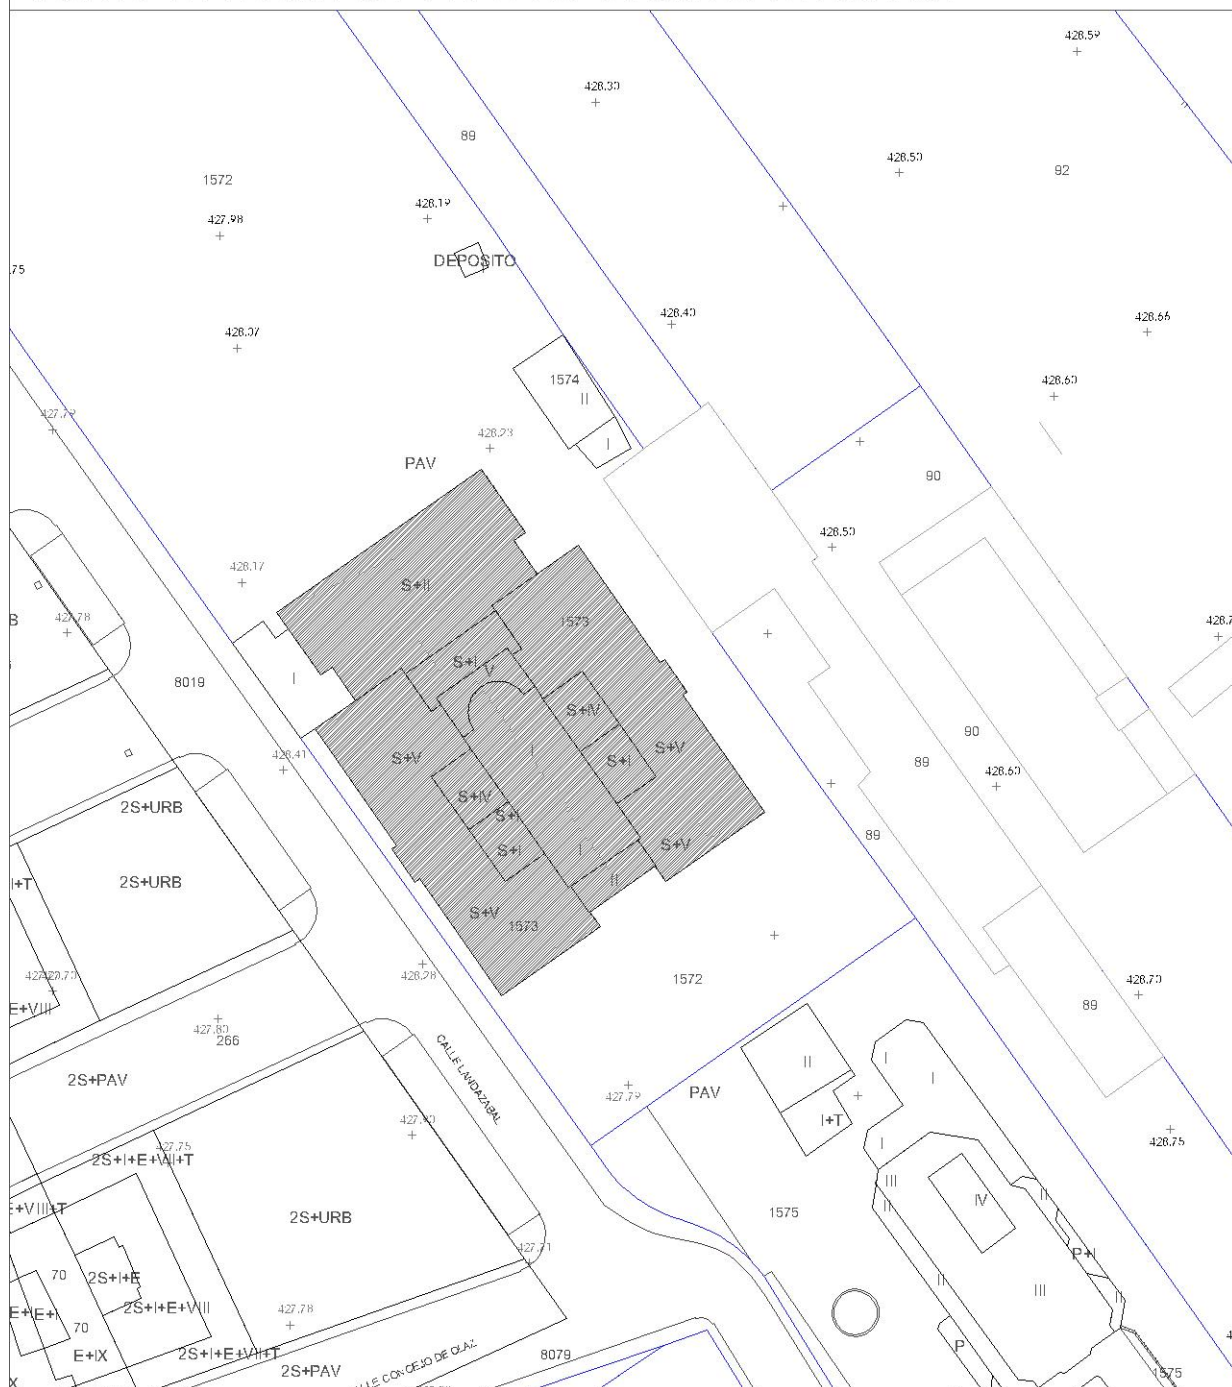
CATÁLOGO DE PROTECCIÓN		GRADO DE PROTECCIÓN I: PROTECCIÓN ESTRUCTURAL
ANTIGUO CONVENTO DE LAS SIERVAS DE MARÍA		EDIFICIO Nº 2
IDENTIFICACIÓN DEL EDIFICIO		
Nombre común de la edificación	Residencia Landazábal y Parroquia de San Blas	
Dirección postal	C/ Landazábal s/n	
Referencia catastral	Polígono 1, Parcela 1573	
Estilo y época	Ecléctico, S XX (año 1910)	
DESCRIPCIÓN		
<p>Edificio ecléctico con un cierto aire neoclásico en su composición, aunque de maneras rústicas. Ofrece algunos puntos de interés como puede ser su fábrica de mampostería con enmarcados de sillería en la fenestración, así como su prominente alero.</p> <p>Alberga usos diversos: residencial colectivo y religioso (Parroquia de San Blas)</p>		 
INTERÉS ARQUITECTÓNICO	Medio	
INTERÉS HISTÓRICO-AMBIENTAL	Alto	
INTERÉS FUNCIONAL	Alto	
ESTADO DE CONSERVACIÓN	Bueno	
OBRAS PERMITIDAS		
Conservación, y acondicionamiento; se permiten ampliaciones.

OBSERVACIONES		
Ha sido rehabilitado para el uso de residencia geriátrica, manteniéndose la antigua capilla como parroquia de San Blas.

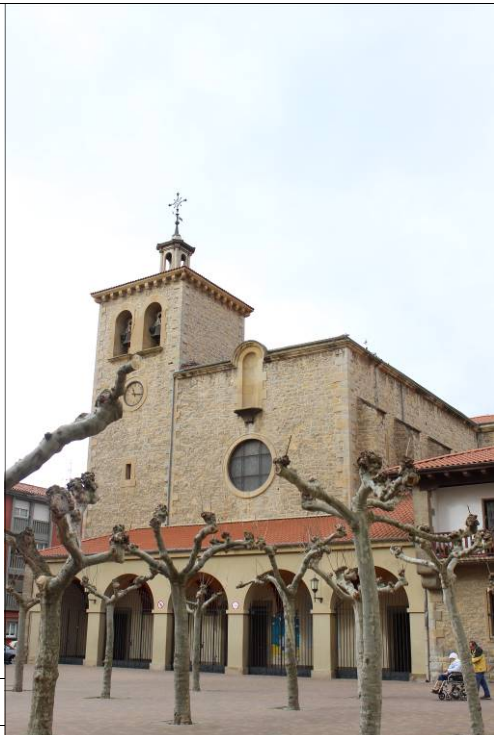
CATÁLOGO DE PROTECCIÓN		GRADO DE PROTECCIÓN I: PROTECCIÓN ESTRUCTURAL	
IGLESIA DE SAN JUAN Y CASA PARROQUIAL		EDIFICIO Nº 4	
IDENTIFICACIÓN DEL EDIFICIO			
Nombre común de la edificación		Iglesia de San Juan	
Dirección postal		Plaza de la Iglesia nº 1	
Referencia catastral		Polígono 2, Parcela 1622	
Estilo y época		Ecléctico religioso, S.XX (año 1952)	
DESCRIPCIÓN			
<p>Iglesia inaugurada el 17 de octubre de 1954. Es un edificio de planta en cruz latina y construcción moderna, obra del arquitecto José Yáñez Larrosa. Presenta un interior de una nave de tres tramos con capillas de poca profundidad entre los contrafuertes en los tres tramos más próximos a la cabecera que es plana, mientras que el crucero es ligeramente saliente. En los alzados, los arcos de ingreso a las capillas son de medio punto, al igual que el arco triunfal. La nave está cubierta por bóvedas de cañón que esbozan lunetos y el crucero lo hace con bóveda de arista y en los brazos con medio cañón al igual que la capilla mayor, aquí con semilunetos. Lo más destacable es el mobiliario que decora su interior y que procede de diferentes puntos de Navarra. El actual retablo mayor que preside el templo es de estilo neoclásico y procede de la Catedral de Pamplona, en donde estaba dedicado a San Blas.</p> <p>La casa parroquial anexa a la fachada lateral es una construcción en piedra de dos plantas, con una galería en la primera planta de su fachada principal rematada con dos molduras laterales en papo de paloma de piedra.</p>

INTERÉS ARQUITECTÓNICO		Medio	
INTERÉS HISTÓRICO-AMBIENTAL		Alto	
INTERÉS FUNCIONAL		Alto	
ESTADO DE CONSERVACIÓN		Bueno	
OBRAS PERMITIDAS			
Conservación y acondicionamiento.			
OBSERVACIONES			
<p>La forma y el volumen de este templo son de una importancia muy singular en el contexto urbano. Se hace preciso concienciar a la población para procurar el máximo valor simbólico a este elemento clave en la organización del espacio urbano y la vida social. A esta labor contribuye la fachada de la casa parroquial que desarrollándose en continuidad con el porche de la fachada principal de la iglesia acaba de configurar el frente de la plaza.</p>

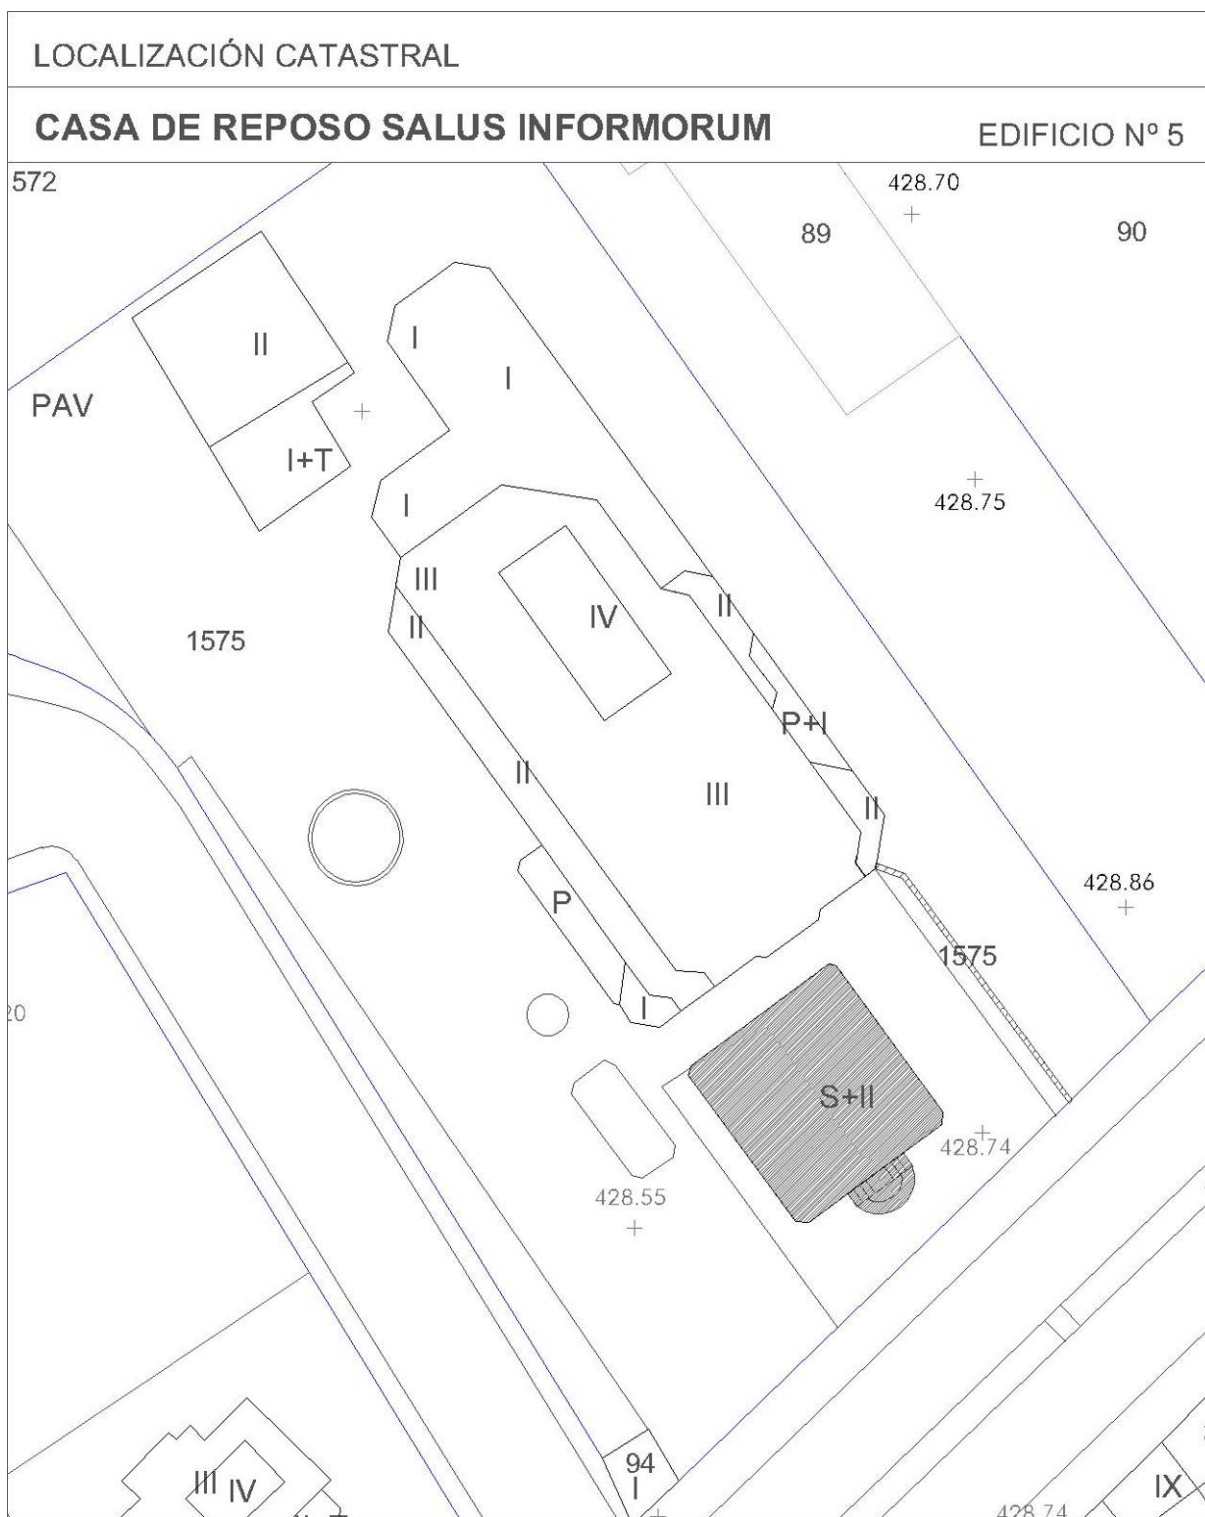
CATÁLOGO DE PROTECCIÓN		GRADO DE PROTECCIÓN I: PROTECCIÓN ESTRUCTURAL
CASA DE REPOSO SALUS INFORMORUM		EDIFICIO Nº 5
IDENTIFICACIÓN DEL EDIFICIO		
Nombre común de la edificación	Casa de Reposo Salus Informorum	
Dirección postal	C/ Mayor nº 53	
Referencia catastral	Polígono 1, Parcela 1575	
Estilo y época	Ecléctico, principios del S. XX	
DESCRIPCIÓN		
<p>Edificio de dos plantas con cubierta de teja a cuatro aguas de carácter ecléctico que presenta una composición ordenada, realizado con muros de mampostería y refuerzos de sillería en esquinas, achaflanadas para admitir un curioso y original detalle que contempla la introducción de una columna de fundición con capitel jónico.</p> <p>También tiene interés la decoración y enmarcado de los huecos de balcones y ventanas, así como la decoración vegetal y los mascarones que coronan alguno de ellos.</p> <p>En el interior se conserva una escalera en hueco central con iluminación cenital desde un lucernario de forma piramidal y estructurilla metálica.</p> <p>En la segunda mitad del siglo XX se le adosó en su parte norte un edificio nuevo proyectado por el arquitecto Fernando Redón.</p>

INTERÉS ARQUITECTÓNICO	Medio	
INTERÉS HISTÓRICO-AMBIENTAL	Alto	
INTERÉS FUNCIONAL	Alto	
ESTADO DE CONSERVACIÓN	Bueno	
OBRAS PERMITIDAS		
Conservación y acondicionamiento.		
OBSERVACIONES

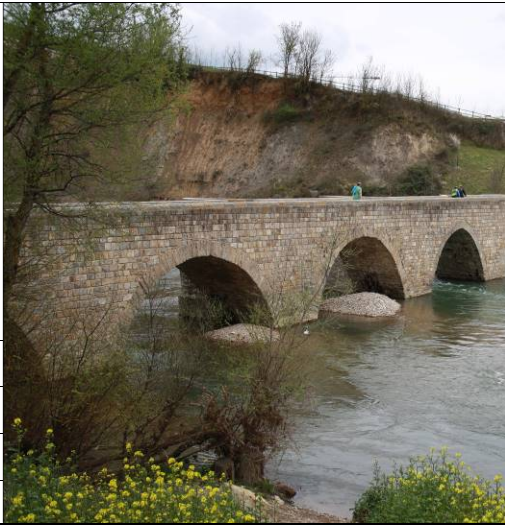
EDIFICIO Nº6

CATÁLOGO DE PROTECCIÓN		GRADO DE PROTECCIÓN I: PROTECCIÓN ESTRUCTURAL
PUENTE DE BURLADA		EDIFICIO Nº 6
IDENTIFICACIÓN DEL EDIFICIO		
Nombre común de la edificación	Puente Viejo	
Dirección postal	En el término del Soto y en el camino	
Referencia catastral		
Estilo y época	Medieval	
DESCRIPCIÓN		
<p>Puente medieval de seis arcos de medio punto. Es un puente largo, de unos 80 metros, apropiado a la anchura del río en ese lugar (50 m) pero que parece haber sido alterado en sucesivas épocas, puesto que originariamente su forma debió de ser más apuntada, con pendientes más fuertes a ambos lados.</p> <p>Consta de 6 arcos de 9 m. De longitud de vano. En la parte aguas arriba lleva tajamares de formas diferentes que llegan hasta la coronación del puente. Es difícil determinar la época de su construcción ya que es uno de los puentes que más reconstrucciones ha tenido.</p>

INTERÉS ARQUITECTÓNICO	Alto	
INTERÉS HISTÓRICO-AMBIENTAL	Alto

INTERÉS FUNCIONAL	Alto	
ESTADO DE CONSERVACIÓN	Bueno	
OBRAS PERMITIDAS		
Restauración (conservación y acondicionamiento)		
OBSERVACIONES

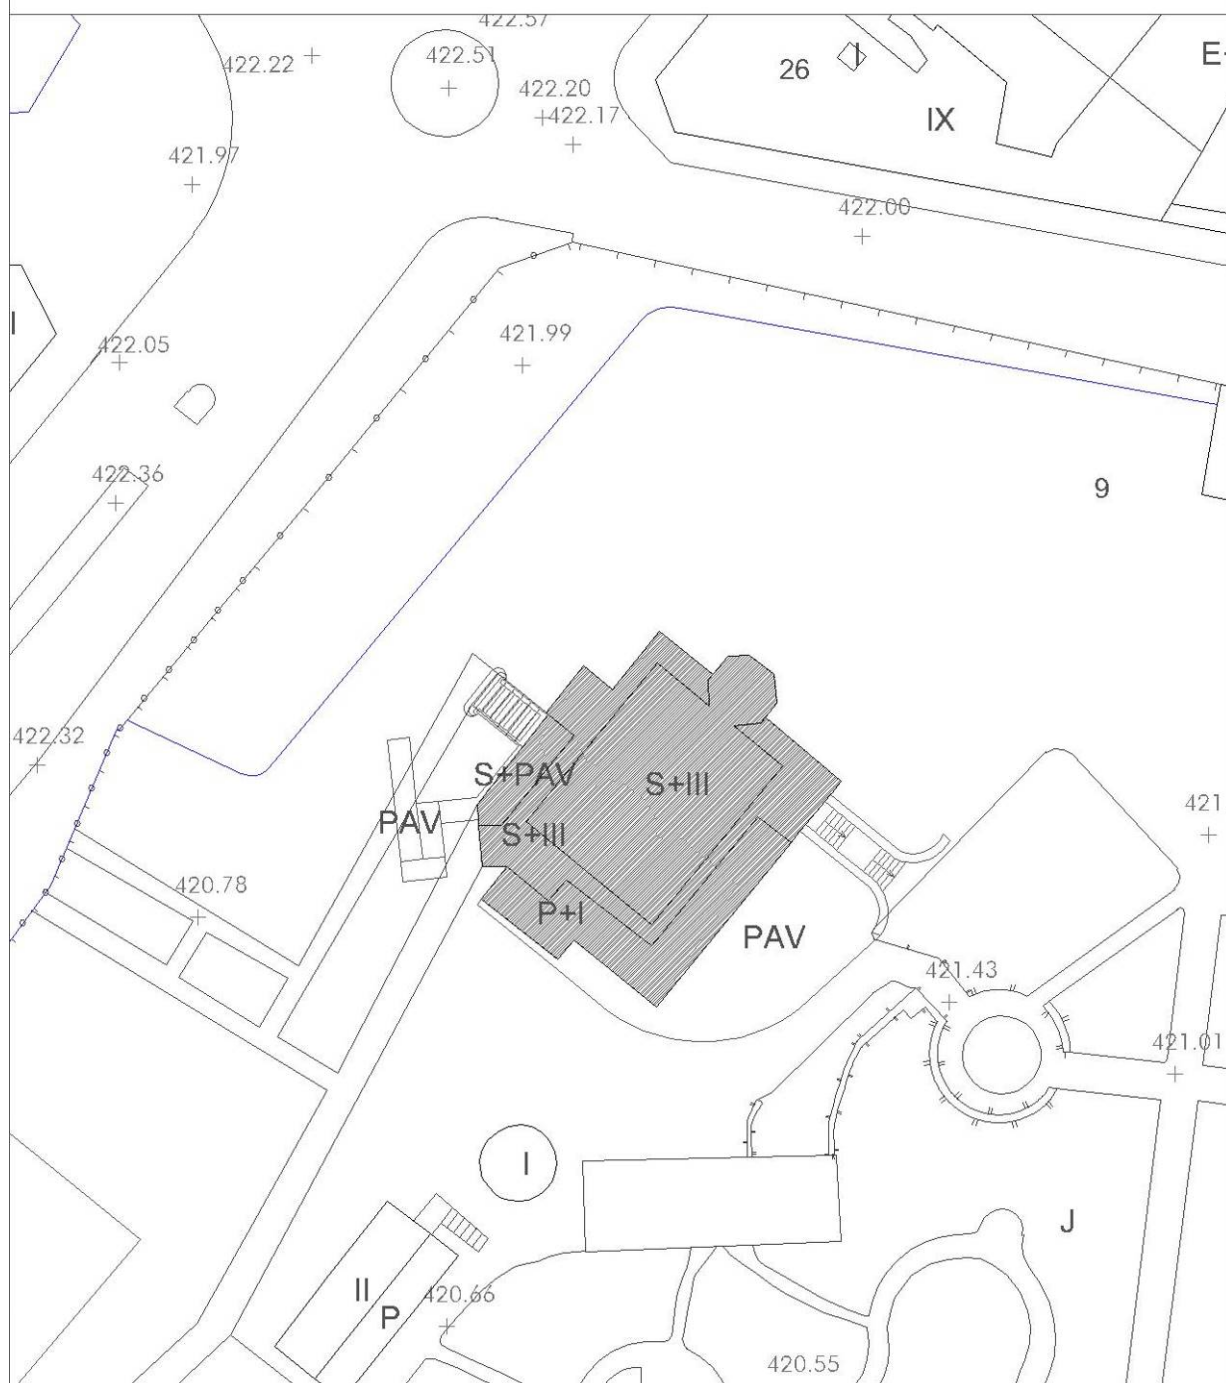
CATÁLOGO DE PROTECCIÓN		GRADO DE PROTECCIÓN II: PROTECCIÓN AMBIENTAL
PALACETE MUNICIPAL		EDIFICIO Nº 7
IDENTIFICACIÓN DEL EDIFICIO		
Nombre común de la edificación	Palacete Municipal	
Dirección postal	C/ Mayor nº 2	
Referencia catastral	Polígono 2, Parcela 9	
Estilo y época	Regionalista, principios del S. XX (1902)	
DESCRIPCIÓN		
<p>En conjunto cabría de calificarla de modernista, sobre todo por su asimetría y el gran protagonismo que adquiere en las fachadas meridional y de poniente la galería de vidrio y de hierro fundido, sobre esbeltísimas columnillas de este material. El aspecto algo exótico que le confiere la mansarda de pizarra, junto a la torre con pináculo también de pizarra, confirma el modernismo, así como la diversidad de calidades del sillar empleado, o los motivos de lazo de algunas piezas de relojería. También hay vanos arqueados que recuerdan al románico, mientras que en la pequeña ventana de la mansarda conviven el arco conopial gótico y el aletón barroco. El acondicionamiento del interior fue cuidado y esmerado con predominio de la madera. El extenso jardín del edificio ha sido convertido en parque público por el Ayuntamiento de Burlada, actual propietario del ejercicio y del jardín.</p>

INTERÉS ARQUITECTÓNICO	Medio	
INTERÉS HISTÓRICO-AMBIENTAL	Alto	
INTERÉS FUNCIONAL	Alto	
ESTADO DE CONSERVACIÓN	Bueno	
OBRAS PERMITIDAS		
Conservación, acondicionamiento y reestructuración		
OBSERVACIONES

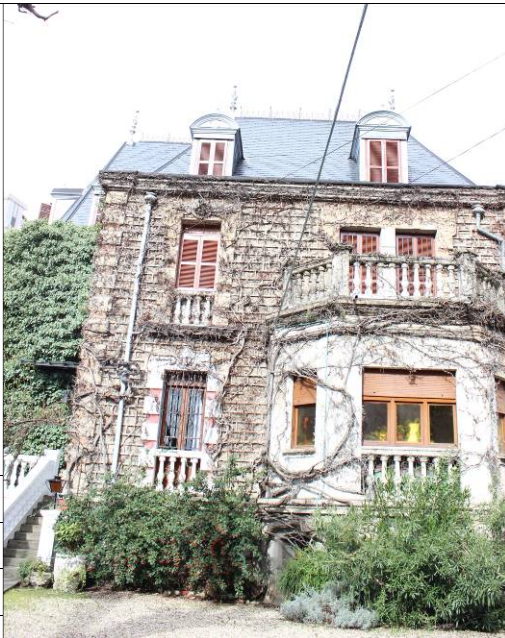
CATÁLOGO DE PROTECCIÓN		GRADO DE PROTECCIÓN II: PROTECCIÓN AMBIENTAL
CHALET C/ MAYOR 49		EDIFICIO Nº 8
IDENTIFICACIÓN DEL EDIFICIO		
Nombre común de la edificación	Chalet Las Francesas	
Dirección postal	C/ Mayor nº 49	
Referencia catastral	Polígono 1, Parcela 87	
Estilo y época	Ecléctico, principios del S. XX	
DESCRIPCIÓN		
<p>Edificio de dos plantas y bajocubierta con mansardas de iluminación, con cubierta a base de faldones de pizarra. De carácter ecléctico y cierto tono afrancesado, presenta una composición ordenada, en la que destaca la presencia de unos voluminosos miradores.</p> <p>Como elementos significativos a conservar presenta la portada, las ventanas y balcones y los miradores, así como las escalinatas y los balaustres y la forja y la cerámica de las barandillas.</p>

INTERÉS ARQUITECTÓNICO	Medio	
INTERÉS HISTÓRICO-AMBIENTAL	Alto	
INTERÉS FUNCIONAL	Alto	
ESTADO DE CONSERVACIÓN	Bueno

OBRAS PERMITIDAS		
Conservación, acondicionamiento y reestructuración		
OBSERVACIONES

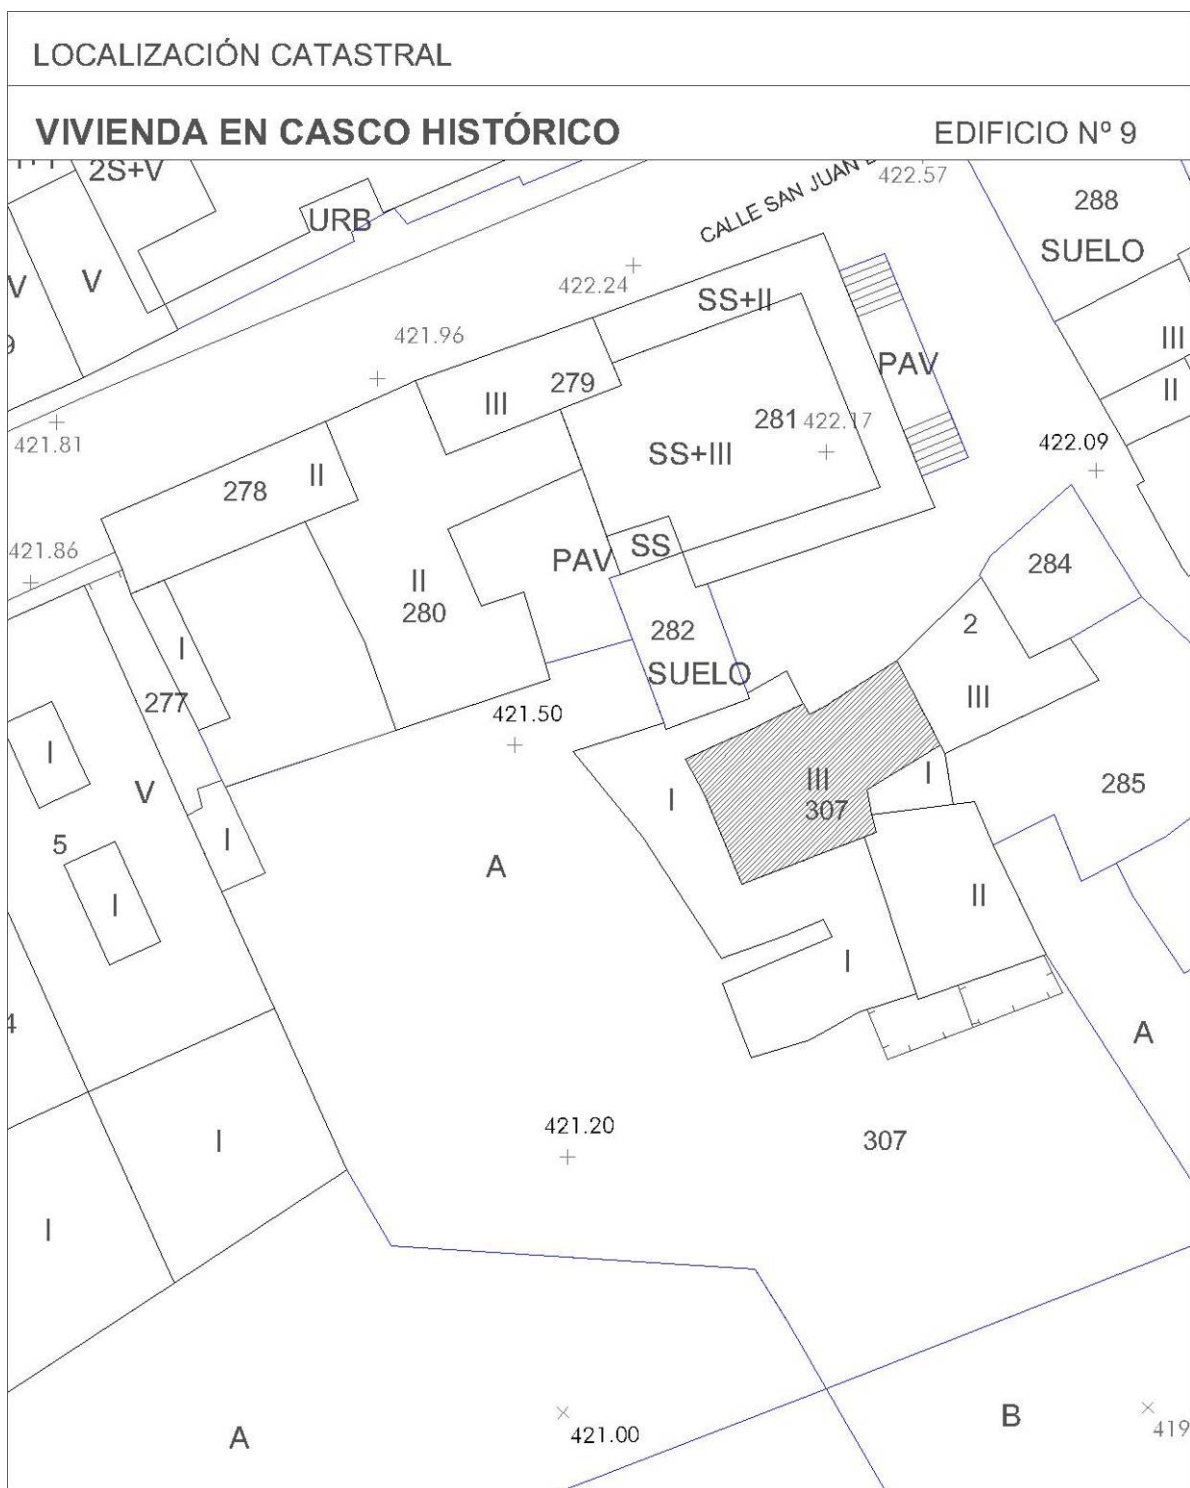
CATÁLOGO DE PROTECCIÓN		GRADO DE PROTECCIÓN II: PROTECCIÓN AMBIENTAL
VIVIENDA EN CASCO HISTÓRICO		EDIFICIO Nº 9
IDENTIFICACIÓN DEL EDIFICIO		
Casa Lecumberri		
Dirección postal	C/ San Juan Bautista nº 22	
Referencia catastral	Polígono 2, Parcela 307	
Estilo y época	Popular, año 1845	
DESCRIPCIÓN		
<p>Casona tradicional de gran volumen representativa de una tipología característica del casco histórico de Burlada de la que ya casi no quedan ejemplares.</p> <p>Mantiene la estructura tipológica típica de tres plantas con el espacio especialmente dedicado a vivienda en la planta intermedia. Especial interés tiene el portalón de entrada con un impresionante arco de medio punto de sillería.</p>		 
INTERÉS ARQUITECTÓNICO	Medio	
INTERÉS HISTÓRICO-AMBIENTAL	Alto	
INTERÉS FUNCIONAL	Medio	
ESTADO DE CONSERVACIÓN	Medio	
OBRAS PERMITIDAS		
Conservación, acondicionamiento y reestructuración		
OBSERVACIONES		
En caso de que se produzcan obras que superen la mera conservación se eliminará el anexo de planta baja que cubre parte de la fachada; en sustitución podrá edificarse una construcción de una superficie similar en la parcela libre.

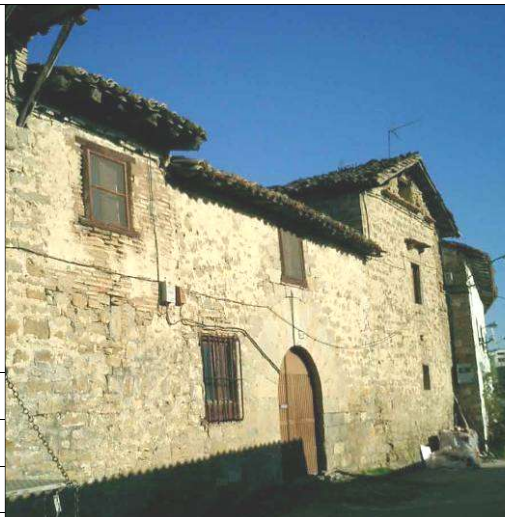
EDIFICIO N° 10

CATÁLOGO DE PROTECCIÓN		GRADO DE PROTECCIÓN II: PROTECCIÓN AMBIENTAL	
VIVIENDA EN CASCO HISTÓRICO		EDIFICIO Nº 10	
IDENTIFICACIÓN DEL EDIFICIO			
Casa Garralda-Gorraiz			
Dirección postal		C/ San Juan Bautista nº 23	
Referencia catastral		Polígono 2, Parcela 298	
Estilo y época		Popular, año 1801	
DESCRIPCIÓN			
<p>Casona tradicional de gran volumen con una tipología de aire palaciego, prácticamente desaparecida por las actuaciones que se han efectuado en ella. No quedan otros ejemplares de este tipo.</p> <p>Especial interés tiene el portalón de entrada con un impresionante arco de medio punto de sillería.</p> <p>Se encuentra en mal estado de conservación</p>

INTERÉS ARQUITECTÓNICO	Medio		
INTERÉS HISTÓRICO-AMBIENTAL	Alto		
INTERÉS FUNCIONAL	Medio		
ESTADO DE CONSERVACIÓN	Malo		
OBRAS PERMITIDAS			
Conservación, acondicionamiento y reestructuración			
OBSERVACIONES			
Cualquier operación debe ir encaminada a la recuperación de los cuerpos-torre laterales y la composición simétrica

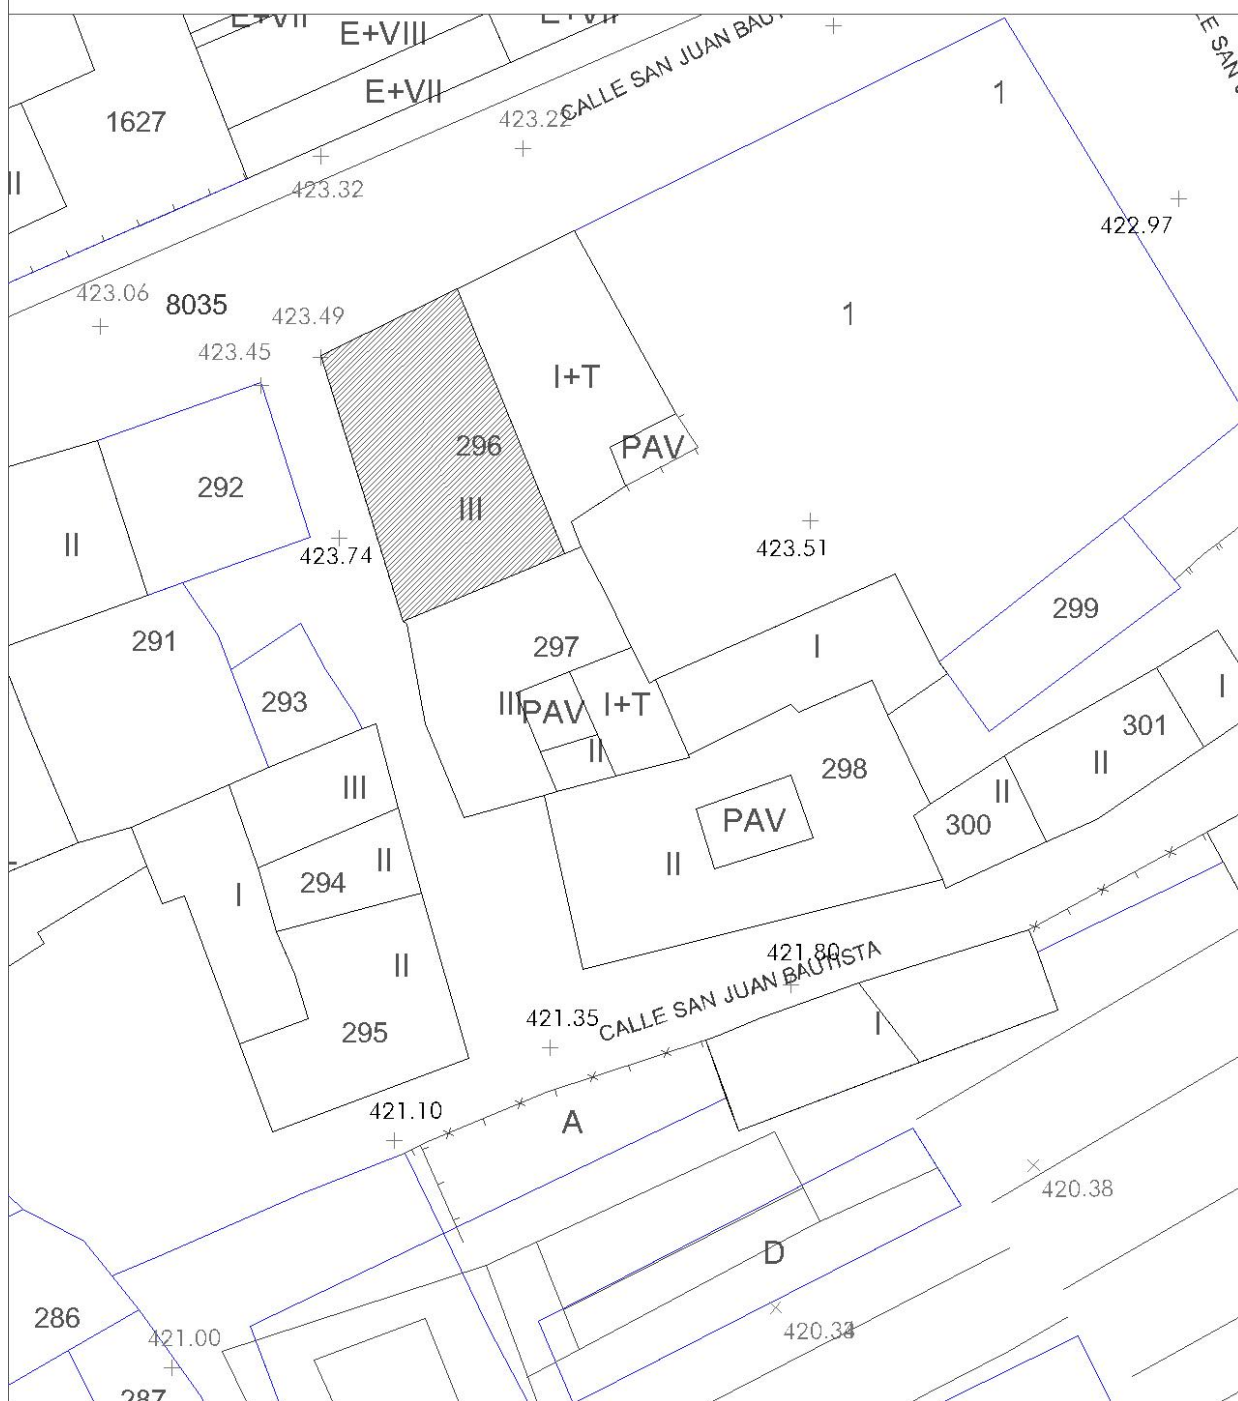
CATÁLOGO DE PROTECCIÓN		GRADO DE PROTECCIÓN II: PROTECCIÓN AMBIENTAL
VIVIENDA EN CASCO HISTÓRICO		EDIFICIO Nº 11
IDENTIFICACIÓN DEL EDIFICIO		
Casa		
Dirección postal	C/ San Juan Bautista nº 35	
Referencia catastral	Polígono2, Parcela 296	
Estilo y época	Popular, s.d.	
DESCRIPCIÓN

INTERÉS ARQUITECTÓNICO	Medio	
INTERÉS HISTÓRICO-AMBIENTAL	Alto	
INTERÉS FUNCIONAL	Medio	
ESTADO DE CONSERVACIÓN	Medio	
OBRAS PERMITIDAS		
Conservación, acondicionamiento y reestructuración		
OBSERVACIONES		
Existe un cuerpo edificado anexo de una planta con terraza situado a la izquierda de la fachada lateral. Este cuerpo no queda incluido en la protección.

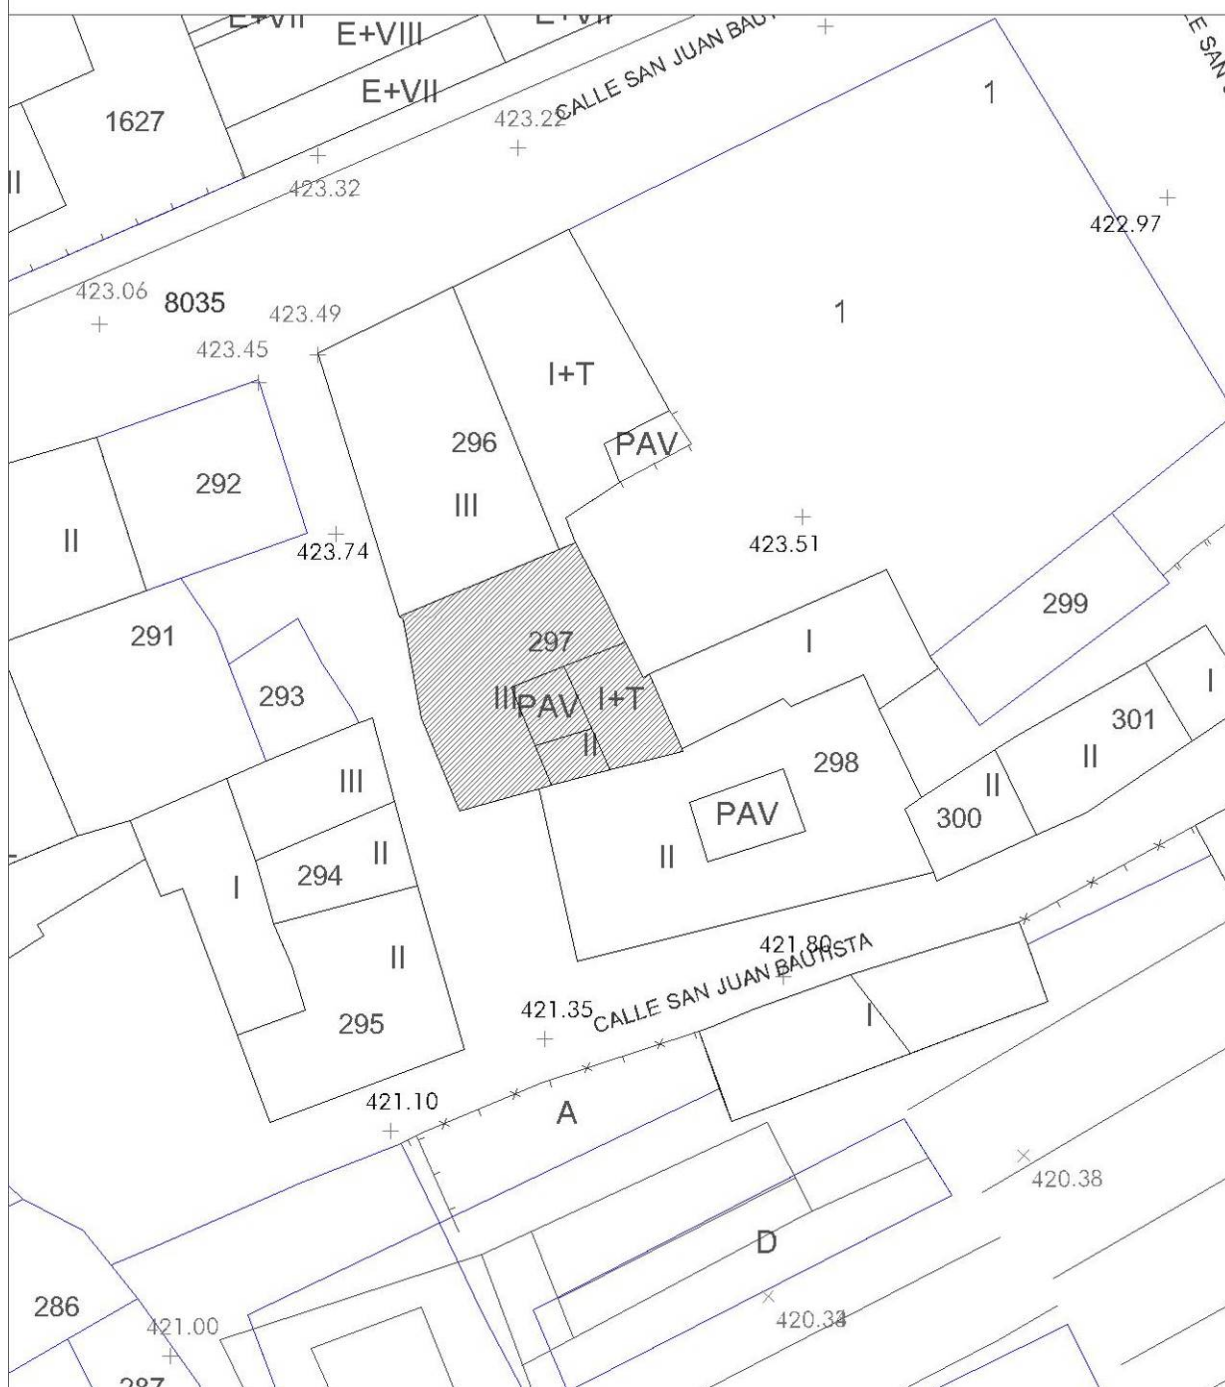
EDIFICIO N° 12

CATÁLOGO DE PROTECCIÓN		GRADO DE PROTECCIÓN II: PROTECCIÓN AMBIENTAL
VIVIENDA EN CASCO HISTÓRICO		EDIFICIO Nº 12
IDENTIFICACIÓN DEL EDIFICIO		
Casa		
Dirección postal	C/ San Juan Bautista nº 21	
Referencia catastral	Polígono 2, Parcela 297	
Estilo y época	Popular, s. d.	
DESCRIPCIÓN

INTERÉS ARQUITECTÓNICO	Medio	
INTERÉS HISTÓRICO-AMBIENTAL	Alto	
INTERÉS FUNCIONAL	Medio	
ESTADO DE CONSERVACIÓN	Bueno	
OBRAS PERMITIDAS		
Conservación, acondicionamiento y reestructuración		
OBSERVACIONES

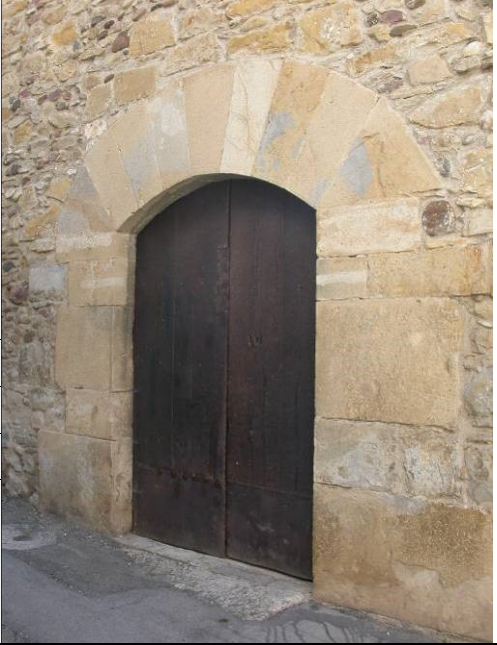
CATÁLOGO DE PROTECCIÓN		GRADO DE PROTECCIÓN III: ELEMENTO SINGULAR
ARCO DE ENTRADA		EDIFICIO Nº 13
IDENTIFICACIÓN DEL EDIFICIO		
Casa		
Dirección postal	C/ San Juan Bautista nº 21	
Referencia catastral	Polígono 2, Parcela 297	
Estilo y época	Popular, s. d.	
DESCRIPCIÓN		
Arco de entrada de medio punto de sillería.

INTERÉS ARQUITECTÓNICO	Medio	
INTERÉS HISTÓRICO-AMBIENTAL	Alto	
INTERÉS FUNCIONAL	Medio	
ESTADO DE CONSERVACIÓN	Bueno	
OBRAS PERMITIDAS		
Actuaciones de conservación, aplicando cuando sea necesario técnicas de restauración y evitando en todo caso cualquier uso o acción que pueda deteriorarlos.		
OBSERVACIONES

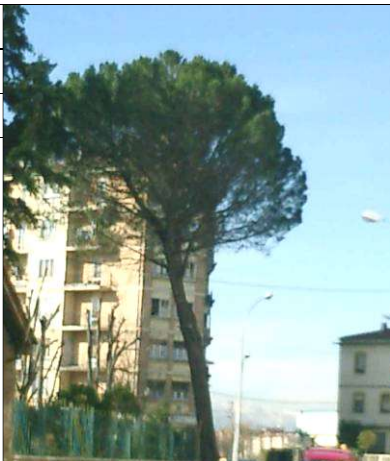
CATÁLOGO DE PROTECCIÓN		PROTECCIÓN VEGETAL
PINO EN EL PARQUE MUNICIPAL		ELEMENTO VEGETAL Nº 1
UBICACIÓN		
Dirección postal		C. Mayor, 4 / C. San Francisco
Parcela		9
DESCRIPCIÓN		
ESPECIES	Pino - <i>Pinus pinea</i>

NIVEL DE VALORACIÓN	Singular	
ESTADO DE CONSERVACIÓN	Bueno	
Árbol grande, de 25 m de altura y 80 cm de diámetro, inclinado unos 7º de copa redondeada con poda de ramas inferiores.		
OBSERVACIONES		
Cercano a un conjunto de interés		
En Vía pública

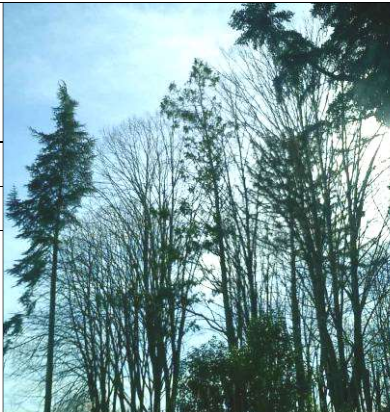
CATÁLOGO DE PROTECCIÓN		PROTECCIÓN VEGETAL
CONJUNTO ARBOLADO EN PARQUE MUNICIPAL		ELEMENTO VEGETAL Nº 2
UBICACIÓN		
Dirección postal		C. Mayor, 4 / C. San Francisco
Parcela		9
DESCRIPCIÓN		
ESPECIES	Tilo - <i>Tilia sp.</i> Castaño de indias – <i>Aesculus hippocastanum</i> Abeto rojo – <i>Picea abies</i> Cedro – <i>Cedrus deodara</i> Otros

NIVEL DE VALORACIÓN	Singular	
ESTADO DE CONSERVACIÓN	Bueno	
Buen porte general, unos 30 m de altura y grosor en consonancia. Plantación densa que provoca competencia por el espacio, aun cuando su conservación general es aceptable; un tilo interior muerto sin aparente riesgo inmediato sobre la salud. Visibles desde la calle.		
OBSERVACIONES		
Ejemplares demasiado juntos pudiendo llegar a competir entre sí perjudicando su desarrollo. Se podrían eliminar algunos de los pies más debilitados.

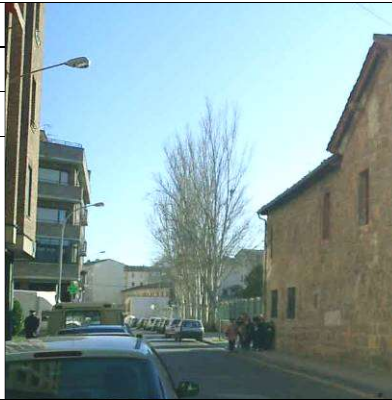
CATÁLOGO DE PROTECCIÓN		PROTECCIÓN VEGETAL
ÁLAMOS JUNTO A PARQUE MUNICIPAL		ELEMENTO VEGETAL Nº 3
UBICACIÓN		
Dirección postal		C. San Francisco
Parcela		9
DESCRIPCIÓN		
ESPECIES	Álamo - <i>Populus alba</i>	
NIVEL DE VALORACIÓN	Condicionable	
ESTADO DE CONSERVACIÓN	Bueno	
<p>Alineación de 14 árboles de porte erguido de 30 m de altura y grosor variable entre los 20 y 40 centímetros de diámetro. En general buen estado de conservación aún cuando se presentan muy juntos, uno de ellos muerto, sin aparente riesgo inmediato para la población.</p>

OBSERVACIONES		
En vía pública. Condicionados por su escasa longevidad. Se beneficiaría de un aclarado de pies más débiles.

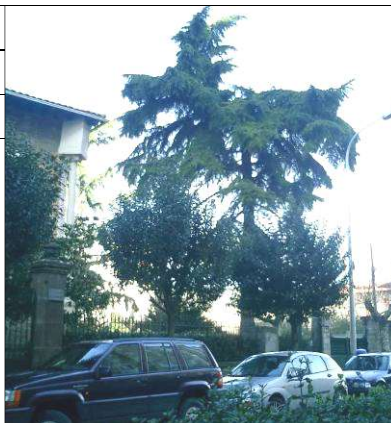
CATÁLOGO DE PROTECCIÓN		PROTECCIÓN VEGETAL
CEDROS EN PATIO SE DE LAS SIERVAS DE MARÍA		ELEMENTO VEGETAL Nº 6
UBICACIÓN		
Dirección postal		C. Mayor 53 - 55
Parcela		1575
DESCRIPCIÓN		
ESPECIES	Cedro – <i>Cedrus atlantica</i>

NIVEL DE VALORACIÓN	Valioso	
ESTADO DE CONSERVACIÓN	Bueno	
Dos árboles de 20 m y 70 cm de grosor de porte irregular característico, de copa truncada, muy llamativa, situados en el interior de la finca, uno junto a la valla y otro interior. Bien conservados, visibles desde la calle.		
OBSERVACIONES		
Propiedad particular. Visibles desde el exterior. Proporciona valores de ennoblecimiento a la calle Mayor.

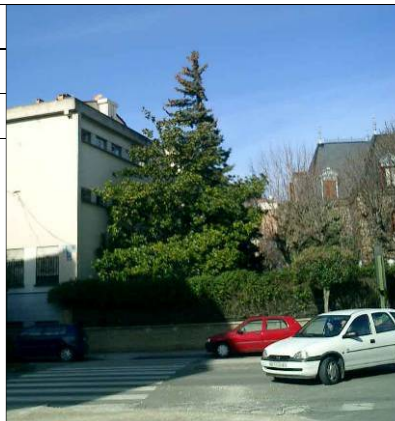
CATÁLOGO DE PROTECCIÓN		PROTECCIÓN VEGETAL
ABETO JUNTO A FINCA DE LAS SIERVAS DE MARÍA		ELEMENTO VEGETAL Nº 7
UBICACIÓN		
Dirección postal		C. Mayor 51
Parcela		1575
DESCRIPCIÓN		
ESPECIES	Abeto – <i>Picea abies</i>

NIVEL DE VALORACIÓN	Singular	
ESTADO DE CONSERVACIÓN	bueno	
Árbol grande limítrofe con la valla de la finca de 35 m de altura y 60 cm de grosor de tronco, de porte piramidal característico.		
OBSERVACIONES		
Valor positivo para el ennoblecimiento del conjunto de la calle Mayor. En vía pública.

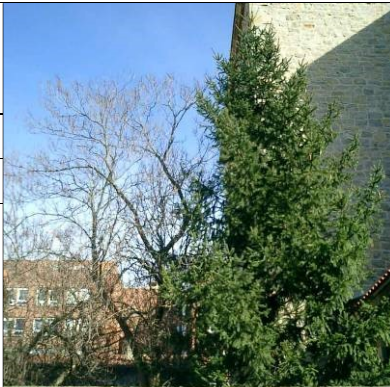
CATÁLOGO DE PROTECCIÓN		PROTECCIÓN VEGETAL
ARBOLADO EN TRASERA DE LA IGLESIA		ELEMENTO VEGETAL Nº 9
UBICACIÓN		
Dirección postal		C. José Mina, frente a nºs 6 y 4
Parcela		102
DESCRIPCIÓN		
ESPECIES	Abeto rojo – <i>Picea abies</i> Catalpa – <i>Catalpa bignoides</i> Fresno – <i>Fraxinus excelsior</i> Arce – <i>Acer pseudoplatanus</i>

NIVEL DE VALORACIÓN	Valioso	
ESTADO DE CONSERVACIÓN	Bueno	
Árboles de unos 15 metros de altura, los arces entre 8 y 10 metros, podados en forma de arbolillos. Conjunto parcialmente visible desde la calle.		
OBSERVACIONES		
Propiedad particular. Visibles desde el exterior. Situados en una zona con muy baja densidad de arbolado.

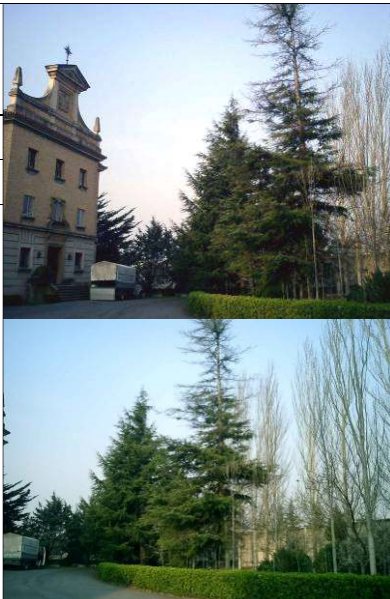
CATÁLOGO DE PROTECCIÓN		PROTECCIÓN VEGETAL
ARBOLADO DE LAS ESCLAVAS DE CRISTO REY		ELEMENTO VEGETAL Nº 10
UBICACIÓN		
Dirección postal		C. Merindad de Sangüesa, 24
Parcela		102
DESCRIPCIÓN		
ESPECIES	Olmo – <i>Ulmus minor</i> Ciprés – <i>Cupressus arizonica</i> Chpo – <i>Populus sp.</i> Pino – <i>Pinus sp.</i>

NIVEL DE VALORACIÓN	Valioso	
ESTADO DE CONSERVACIÓN	Bueno	
<p>Olmos (<i>Ulmus minor</i>), nueve ejemplares altos en el muro limítrofe con la calle Ronda de las Ripas, entre los 20 y 25 m, de buen porte, copa extendida y poblada, a excepción de dos, menos desarrollados, probablemente desplazados por competencia por la luz.</p> <p>Dos cipreses de arizona (<i>Cupressus arizonica</i>) y tres cedros del atlas (<i>Cedrus atlantica</i>) en el espacio abierto a la variante dentro de la finca. Estan alineados con alturas entre los 15 y 20 metros con portes característicos. Bien conservados.</p> <p>Cipreses de Arizona, chopos (<i>Populus sp.</i>) y un pino (<i>Pinus sp.</i>) de altura semejante a los anteriores hacia el interior, próximos al edificio. Buen estado de conservación. El conjunto visible desde las calles Merindad de Sangüesa y Ronda de la Ripas.</p>

OBSERVACIONES		
Propiedad privada. Visibles desde el exterior. Gran superficie ajardinada situada en una de las entradas de Burlada incrementado su valor.

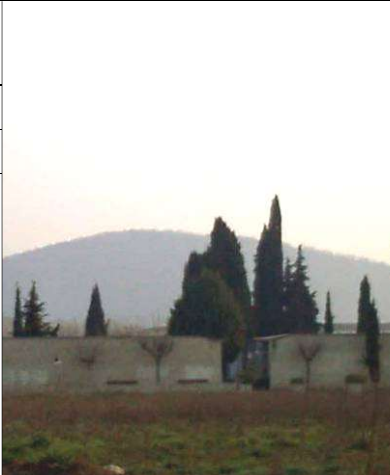
CATÁLOGO DE PROTECCIÓN		PROTECCIÓN VEGETAL
ARBOLADO ASOCIADO AL CEMENTERIO		ELEMENTO VEGETAL Nº 13
UBICACIÓN		
Dirección postal		Camiino del cementerio
Parcela		1313
DESCRIPCIÓN		
ESPECIES	Plátanos – <i>Platanus hispanica</i> Álamos – <i>Populus alba</i> Ciprés – <i>Cupressus sempervirens</i>

NIVEL DE VALORACIÓN	Condicionable	
ESTADO DE CONSERVACIÓN	Bueno	
<p>Plátanos (<i>Platanus hispanica</i>), ocho ejemplares entre 15 y 20 metros y entre 40 y 80 cm de grosor en el exterior del muro de la puerta principal, inclinados hacia el camino por competencia por la luz; bien conservados. Junto a estos también en el exterior álamos (<i>Populus alba</i>) de 20 m y 40 cm de grosor, alguno disperso en la parte de atrás. bien conservados aún cuando el conjunto no constituye una vegetación homogénea.</p> <p>Cipreses (<i>Cupressus sempervirens</i>) varios ejemplares irregulares en cuanto a tamaño en tramos de entre 15 y 20 m y 8 y 10 m y diferentes grosores. Se aprecian parcialmente desde el exterior</p>

OBSERVACIONES		
<p>Acceso público. Irregular en cuanto a la distribución. Proporcionan sombra y entidad a la instalación y a un camino de paseo frecuentado en zona de biodiversidad.</p>

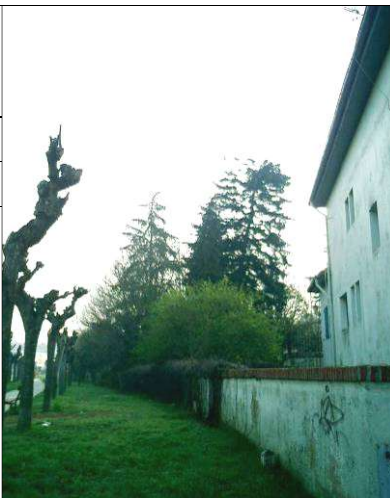
CATÁLOGO DE PROTECCIÓN		PROTECCIÓN VEGETAL
FINCA EN PARAJE DE LARRÁINZAR		ELEMENTO VEGETAL Nº 14
UBICACIÓN		
Dirección postal		Camino de la Magdalena
Parcela		Entre las parcelas 1397 y 1399
DESCRIPCIÓN		
ESPECIES	Plátano – <i>Platanus hispanica</i> Castaño de indias – <i>Aesculus hippocastanum</i> Cedro – <i>Cedrus atlantica</i> Abeto – <i>Picea abies alba</i>

NIVEL DE VALORACIÓN	Condicionable	
ESTADO DE CONSERVACIÓN	Bueno	
<p>Arbolado encerrado entre muros, abundante, cerca de 20 ejemplares, de distintas especies como Platanos (<i>Platanus hispanica</i>), cedros (<i>Cedrus atlantica</i>), abeto (<i>Abies alba</i>), etc.</p> <p>Se trata de ejemplares de buen porte, unos 15 m para los plátanos y unos 20 m las coníferas, desarreglados pero en buen estado de conservación.</p> <p>En el límite de la finca con el paseo fluvial, pero fuera de la misma, se encuentra un ejemplar de castaño de indias (<i>Aesculus hippocastanum</i>), de gran porte y en buen estado de conservación.</p>

OBSERVACIONES		
Propiedad particular. Aunque están en buen estado de conservación no han recibido cuidados específicos y se encuentran muy apretados.
